Ref : EWTHA266

Maquette transparente: Correction du rayon de coupe en tournage CNC

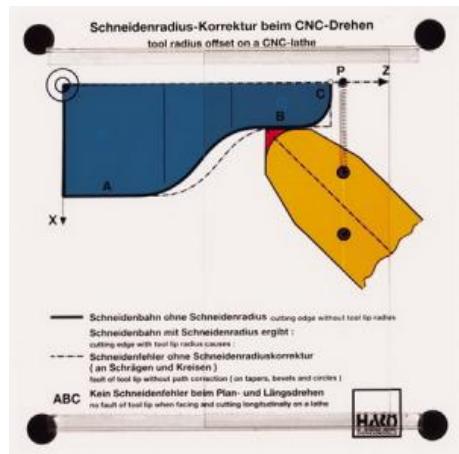
En parcourant la trajectoire de coupe à l'aide de l'acier, on constate ce qui suit :

- Pas d'erreur de coupe sans rayon de coupe
- Défaut de coupe avec rayon de coupe sans correction de trajectoire
- Pas de défaut de coupe avec correction de trajectoire
